<参考資料－7>

ライフライン工学研究所 平成23年（2011年）東北地方太平洋沖地震（東日本大震災）
水道管路被害調査報告書より抜粋

1 塩ビ管の被害状況

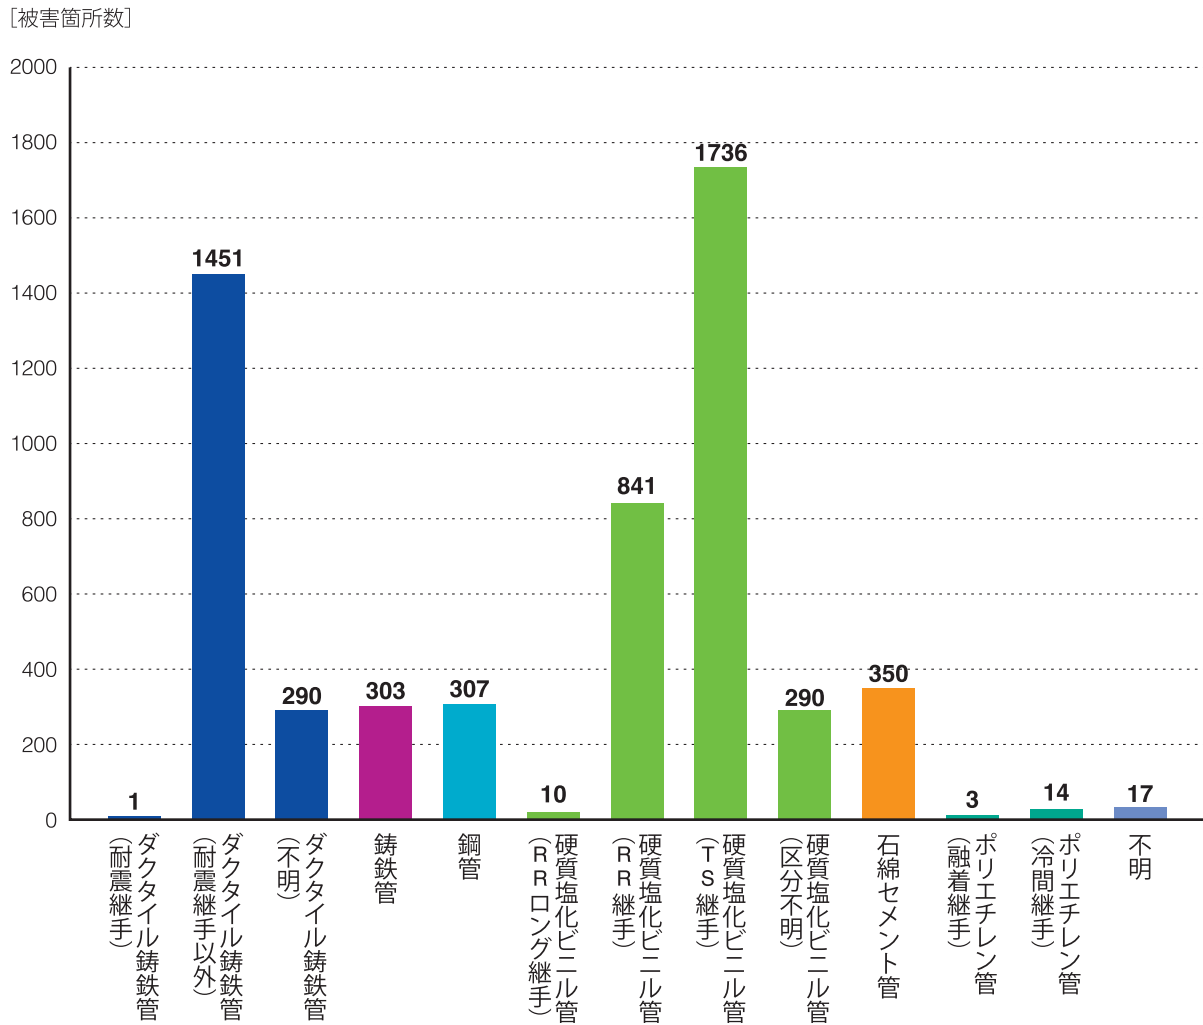
3 東日本大震災水道施設被害状況調査 報告書（平成23年度災害査定資料整理版）
 平成24年9月 厚生労働省健康局水道課 報告書より抜粋

注 ※資料：災害査定資料
 ※硬質塩化ビニル管は、対衝撃性のものの被害箇所数を含む。

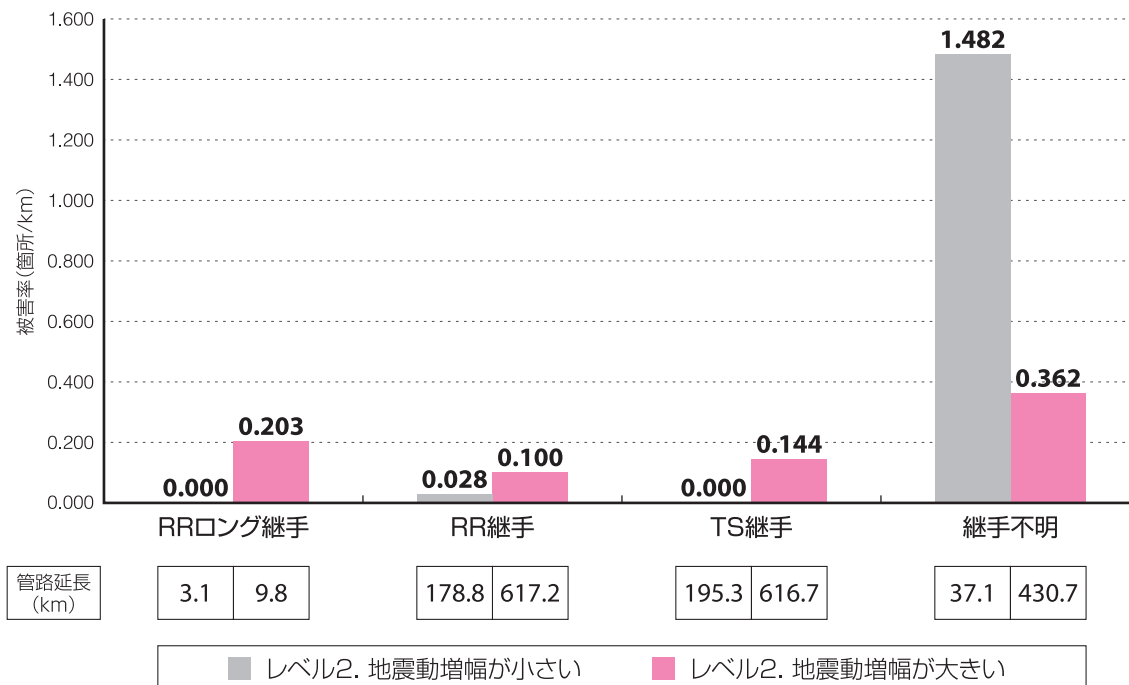
・硬質塩化ビニル管の管路の被害率

○ 硬質塩化ビニル管 (RRロング継手)

- ・地震動増幅が小さい地盤の震度6強以上では被害は生じていなかった(管路延長3.1km)。
- ・地震動増幅が大きい地盤の震度6強以上等の管路被害率は0.203箇所/km(管路延長9.8km)であった。被害のあった2箇所はいずれも液状化確認地区(管路延長1.6km)において生じていた。
- ・硬質塩化ビニル管(RRロング継手)等は耐震性能が高くなると想定される継手離脱防止機能を付加することができ、その実績もあるが、今回の調査対象管路ではデータを得ることができず、本結果は継手離脱防止機能がないものについての結果である。

- ・水道事業者等においては、平成18年度検討会報告書における管路の耐震性評価に加え、本検討結果を参考にして、今後、管路の耐震化を推進する必要がある。
- ・近年、高い耐震性能、長寿命性能等を有する新たな新製品が供給されており、今後もこのような傾向は続くと想定される。耐震性能が高いと判断できる製品については水道事業者等が導入の適否を適切に判断し採用することが望ましい。
