# 車道下における鋳鉄製防護ふたの 適用性調査報告書

硬質塩化ビニル製小型マンホール用

平成16年12月

塩化ビニル管・継手協会

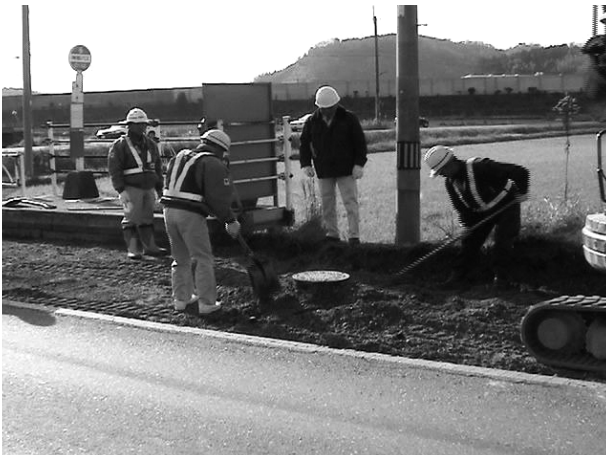
③防護ふた掘おこし

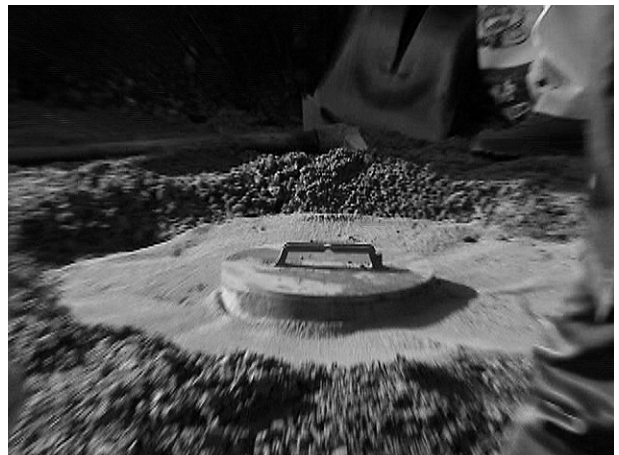
④空練モルタル投入後敷きならし

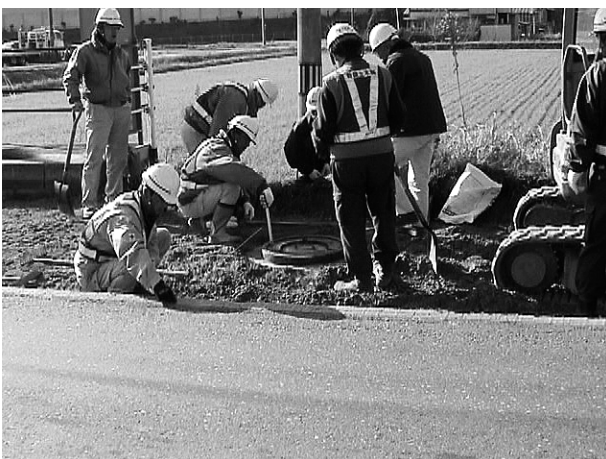
⑤台座設置

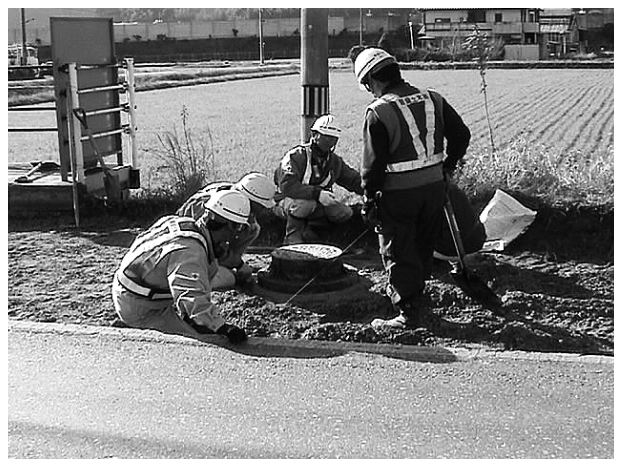
⑥防護ふた設置・完了

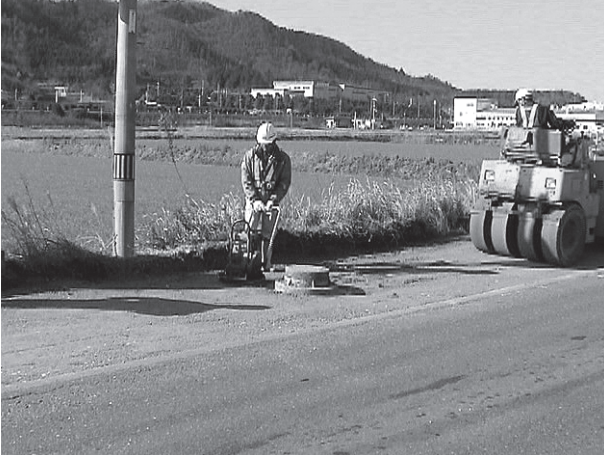
⑦ 防護ふた周り路盤転圧状況

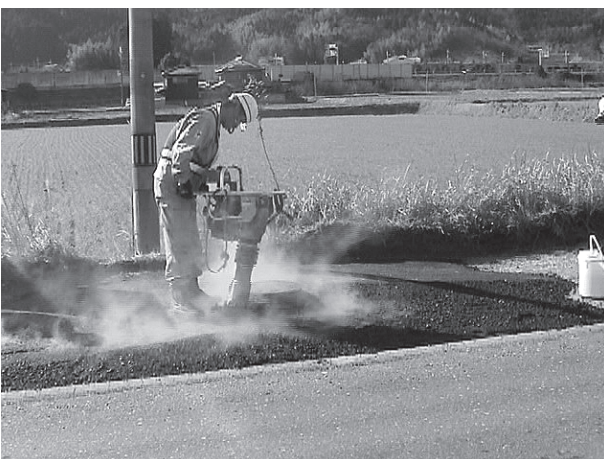
⑩ 防護ふた周辺の転圧状況

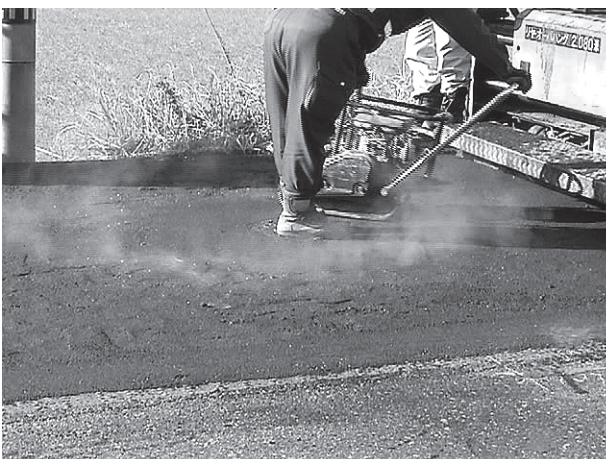
⑮振動コンパクターでの転圧

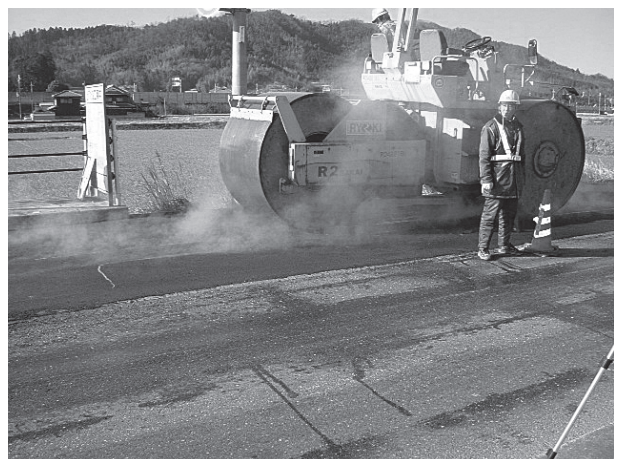
⑯マカダムローラでの転圧

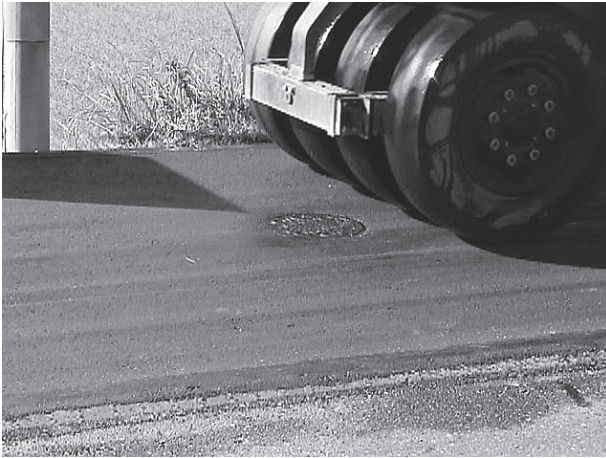
⑰タイヤローラでの転圧

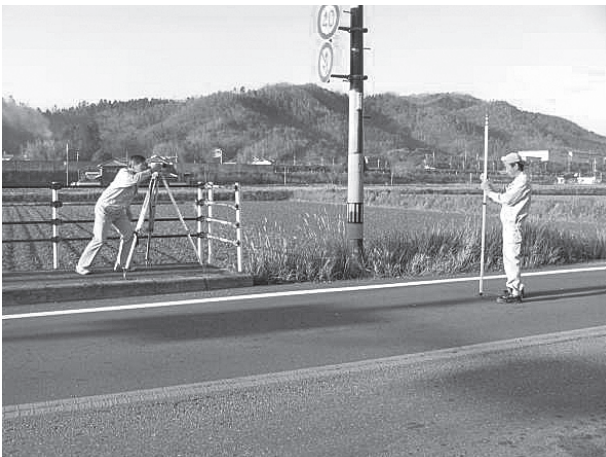
⑲高さ測量状況
